IDENTIFICACIÓN DE SITIOS PRIORITARIOS PARA LA CONSERVACIÓN

**ÁREA AMBIENTAL MUNICIPAL
PROTEGIDA POTRERILLOS**

CUENCA DEL RÍO BLANCO

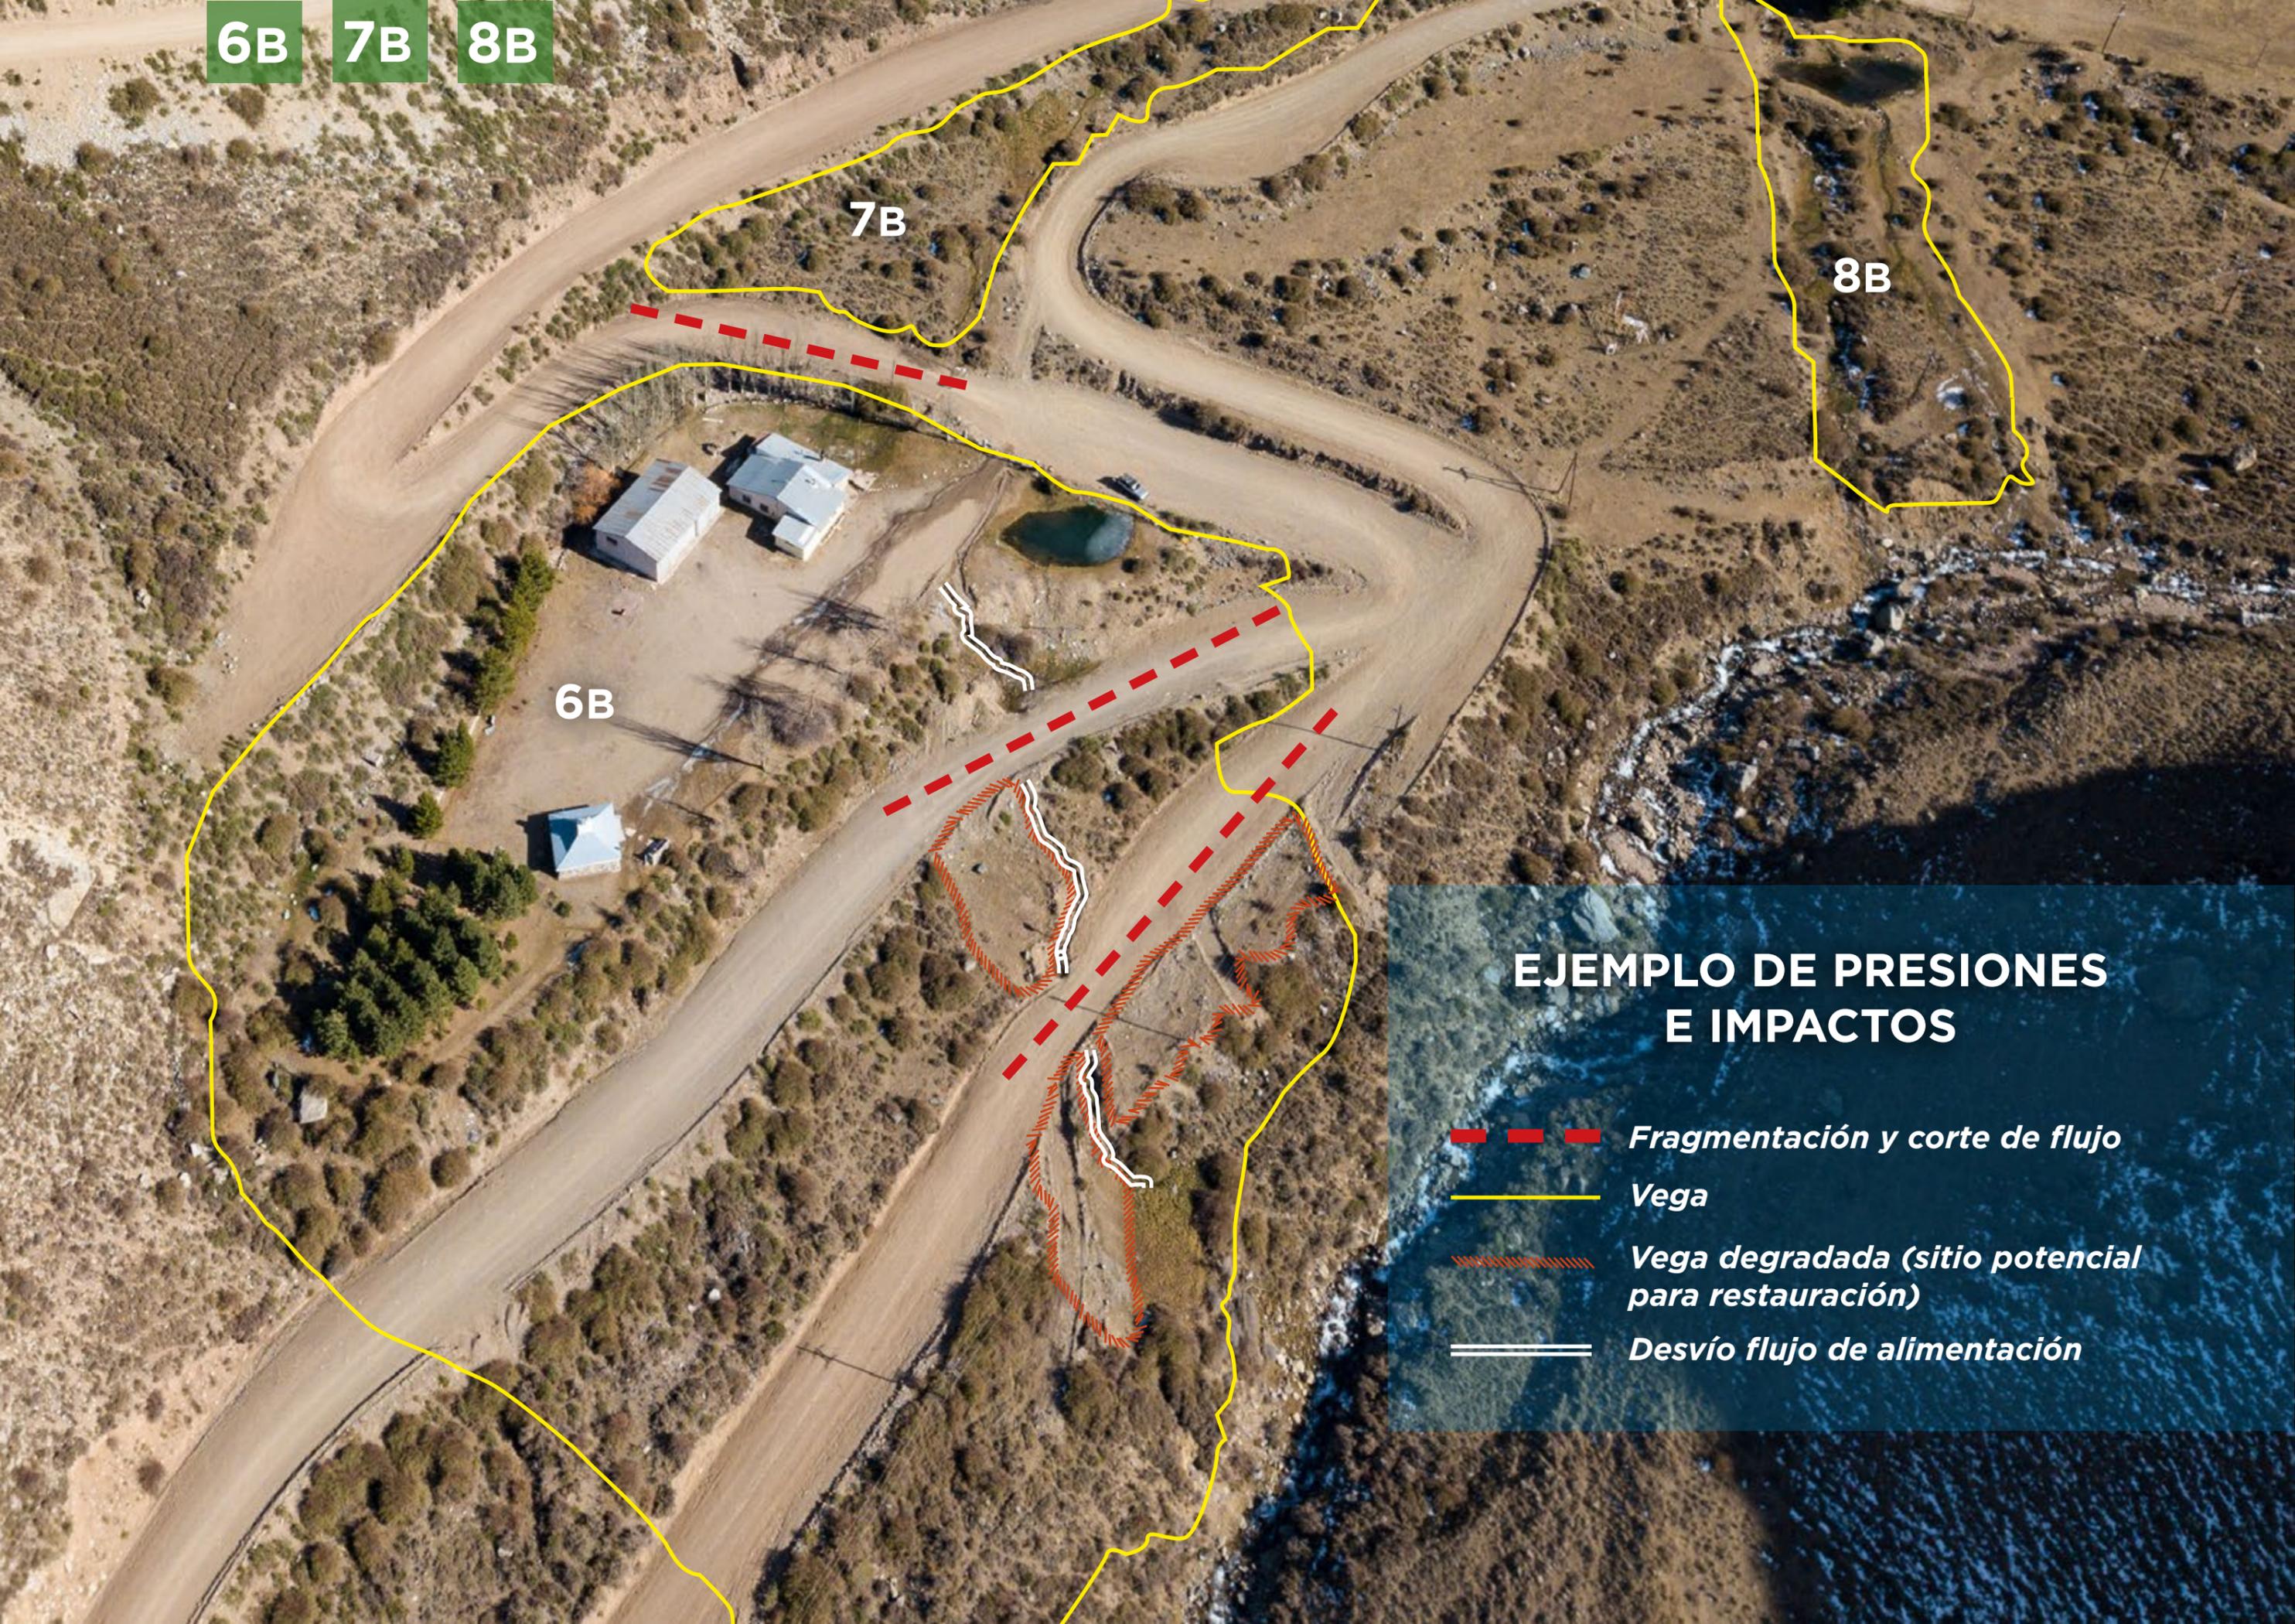
FOTO	SUPERFICIE (ha)	PERÍMETRO (m)	IMPACTOS	OBSERVACIONES
1B	0,51	327	Corte de flujo por drenaje en el nacimiento de la vega. Fragmentación por ruta Ing. Guiñazú. Signos de intenso pastoreo. Invasión de especies exóticas (rosa mosqueta, cardo ruso).	
2B	0,1	46	No evidencia.	
3B	5,43	1100	No evidencia.	
4B	0,1	1100	No evidencia.	
5B	0,1	100	No evidencia.	
6B	1,64	517	Drenado para construcción Refugio de Vialidad. Fragmentación por ruta Ing. Guiñazú.	
7B	1	816	Disectada por ruta Ing. Guiñazú, vuelve a aparecer en Refugio de Vialidad.	Vega con cauce principal, con ápice aguas arriba del Refugio de Vialidad.
8B	0,37	588	Fragmentada por Seccional de Guardaparque y ruta Ing. Guiñazú.	
9B	0,24	291	Alteración del cauce de alimentación principal debido a la toma de agua realizada para encauzar el río Blanco.	Vega asociada a las nacientes del río Blanco. Presenta cauce principal (curso de agua del río Blanco)

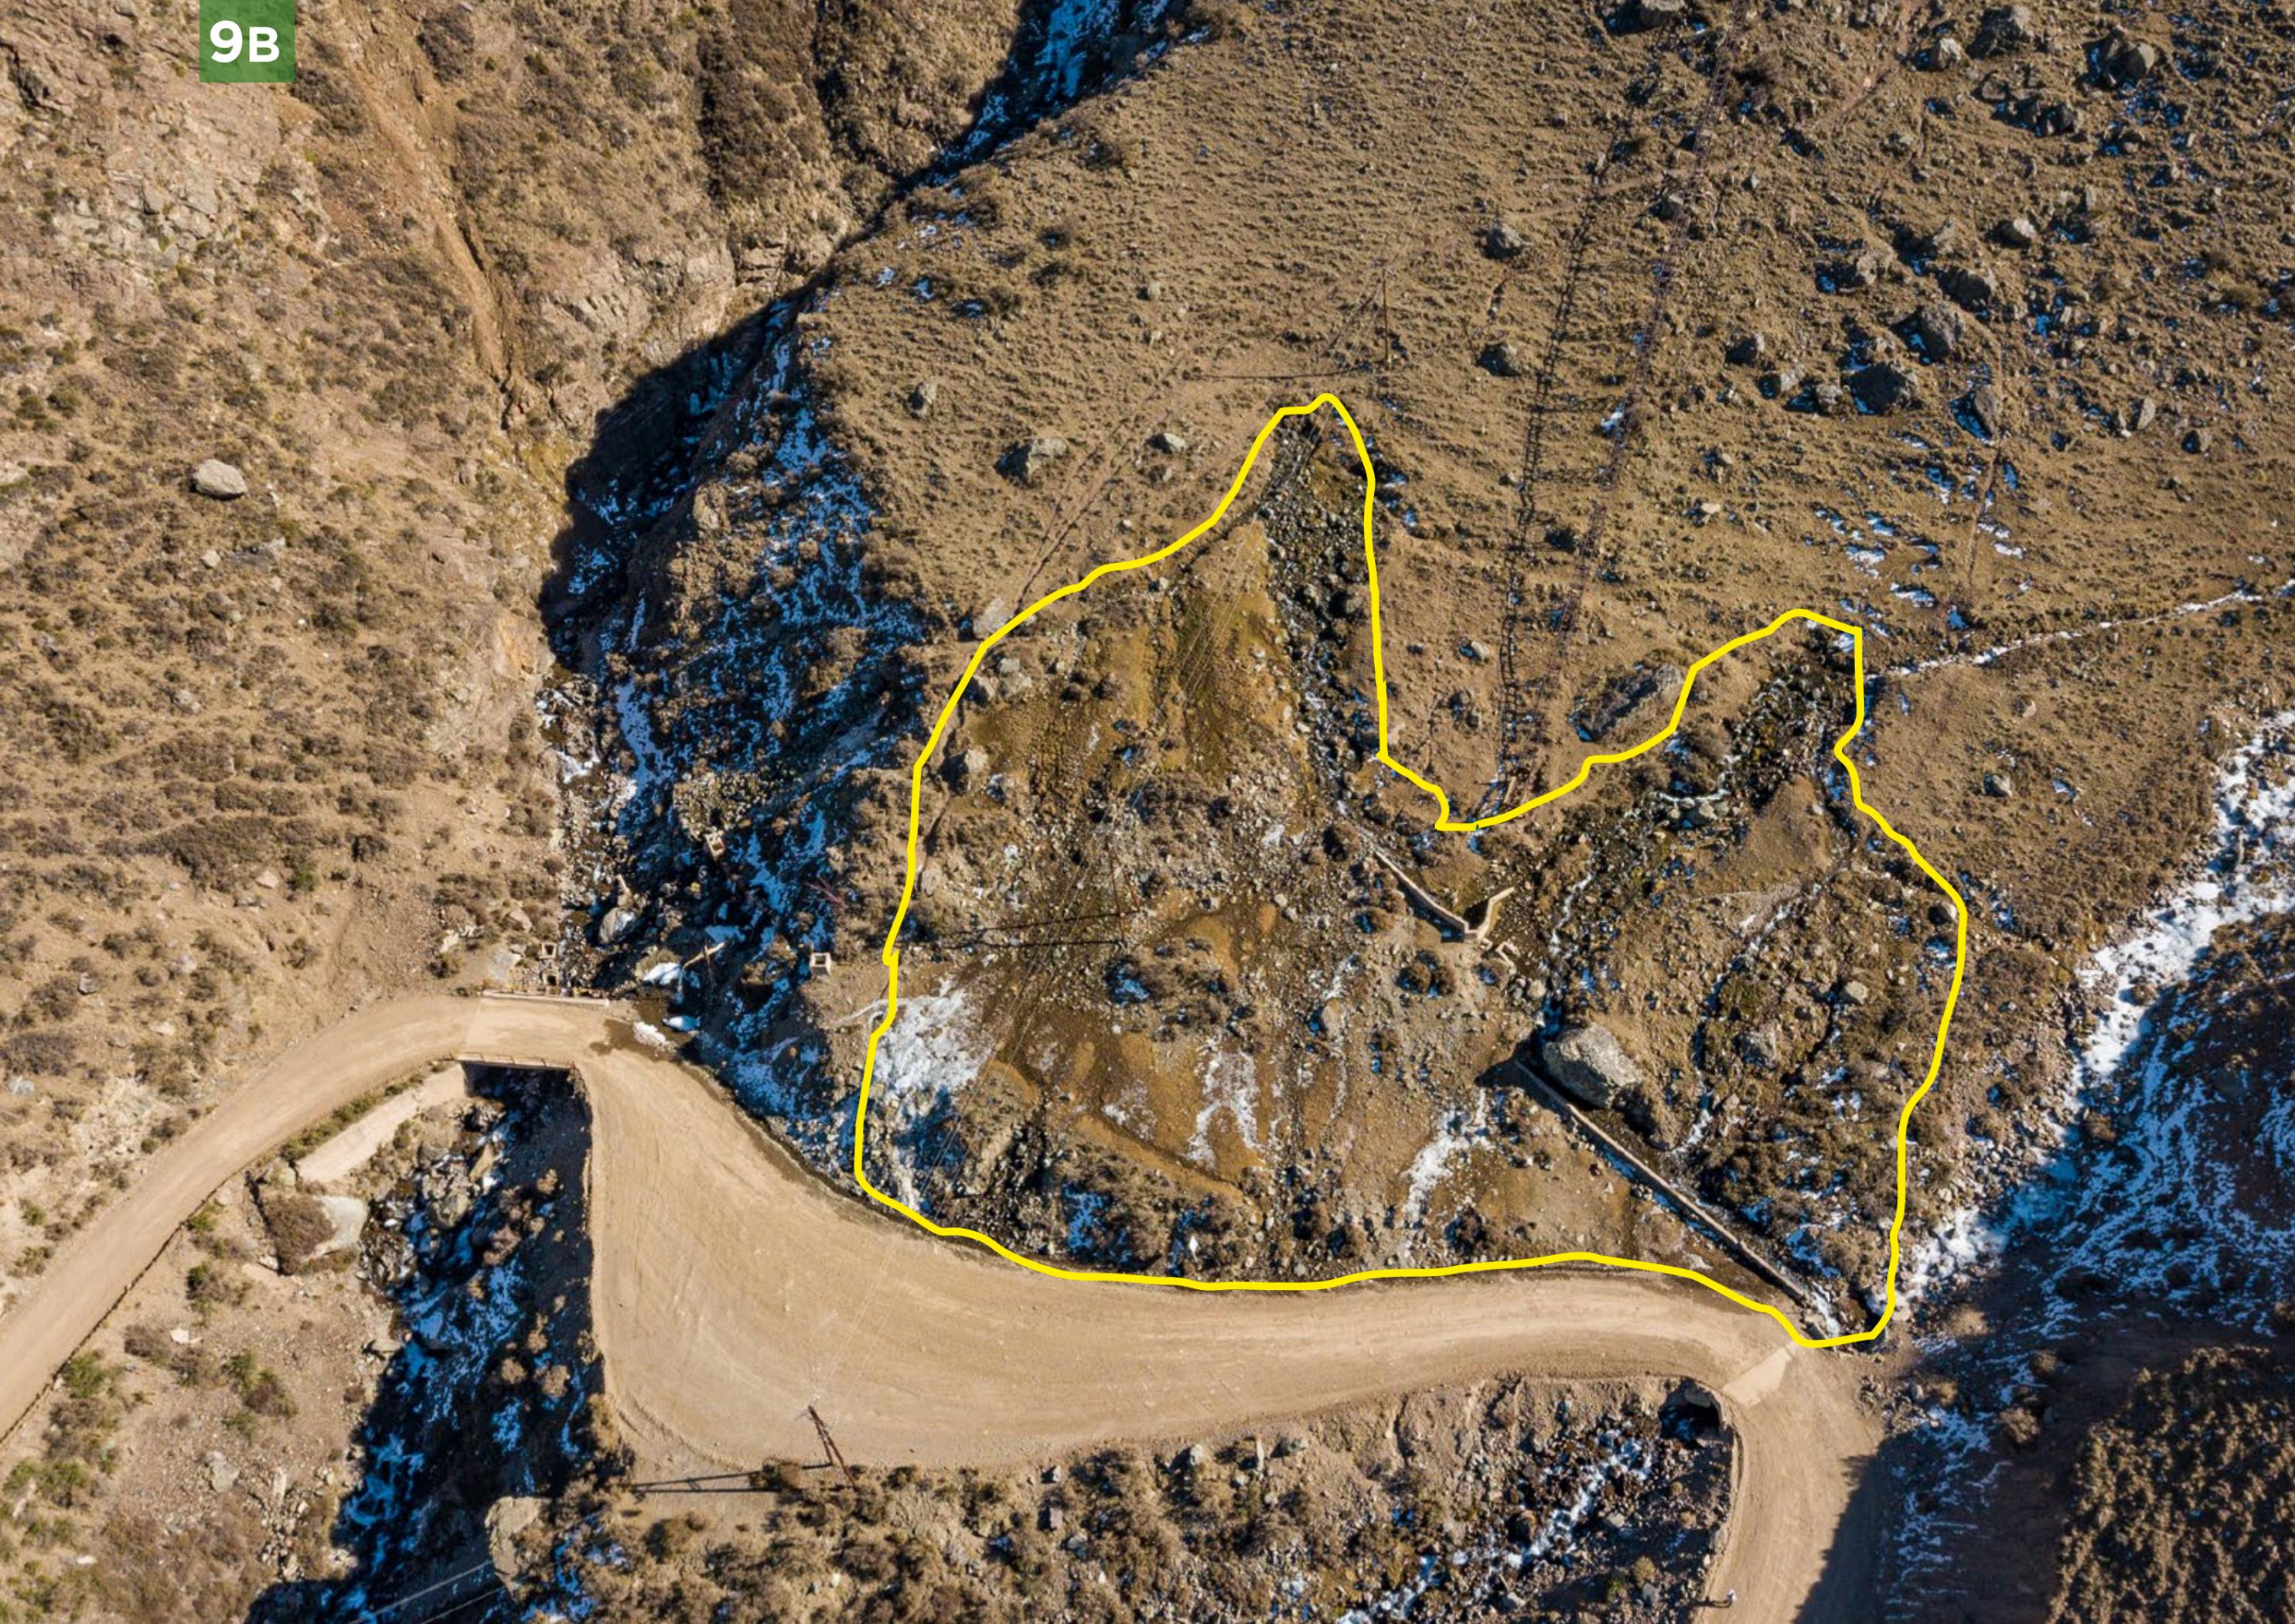
10B	0,05	65,2	No presenta impactos.	Vega colgante asentada en las nacientes del río Blanco. Se encuentra asociada al curso principal.
11B	1,55	3430	Signos de intenso pastoreo.	Vegas colgantes de amplia extensión y pendiente muy pronunciada.
12B	1,56	1074	No evidencia impactos.	Veguitas superiores
13B	5,16	1694	No evidencia impactos.	Veguitas superiores
14B	7	3776	No evidencia impactos.	Vegas colgantes y de fondo de quebrada asociadas al arroyo La Angostura.
15B	7	3776	No evidencia impactos.	Vegas colgantes y de fondo de quebrada asociadas al arroyo La Angostura.

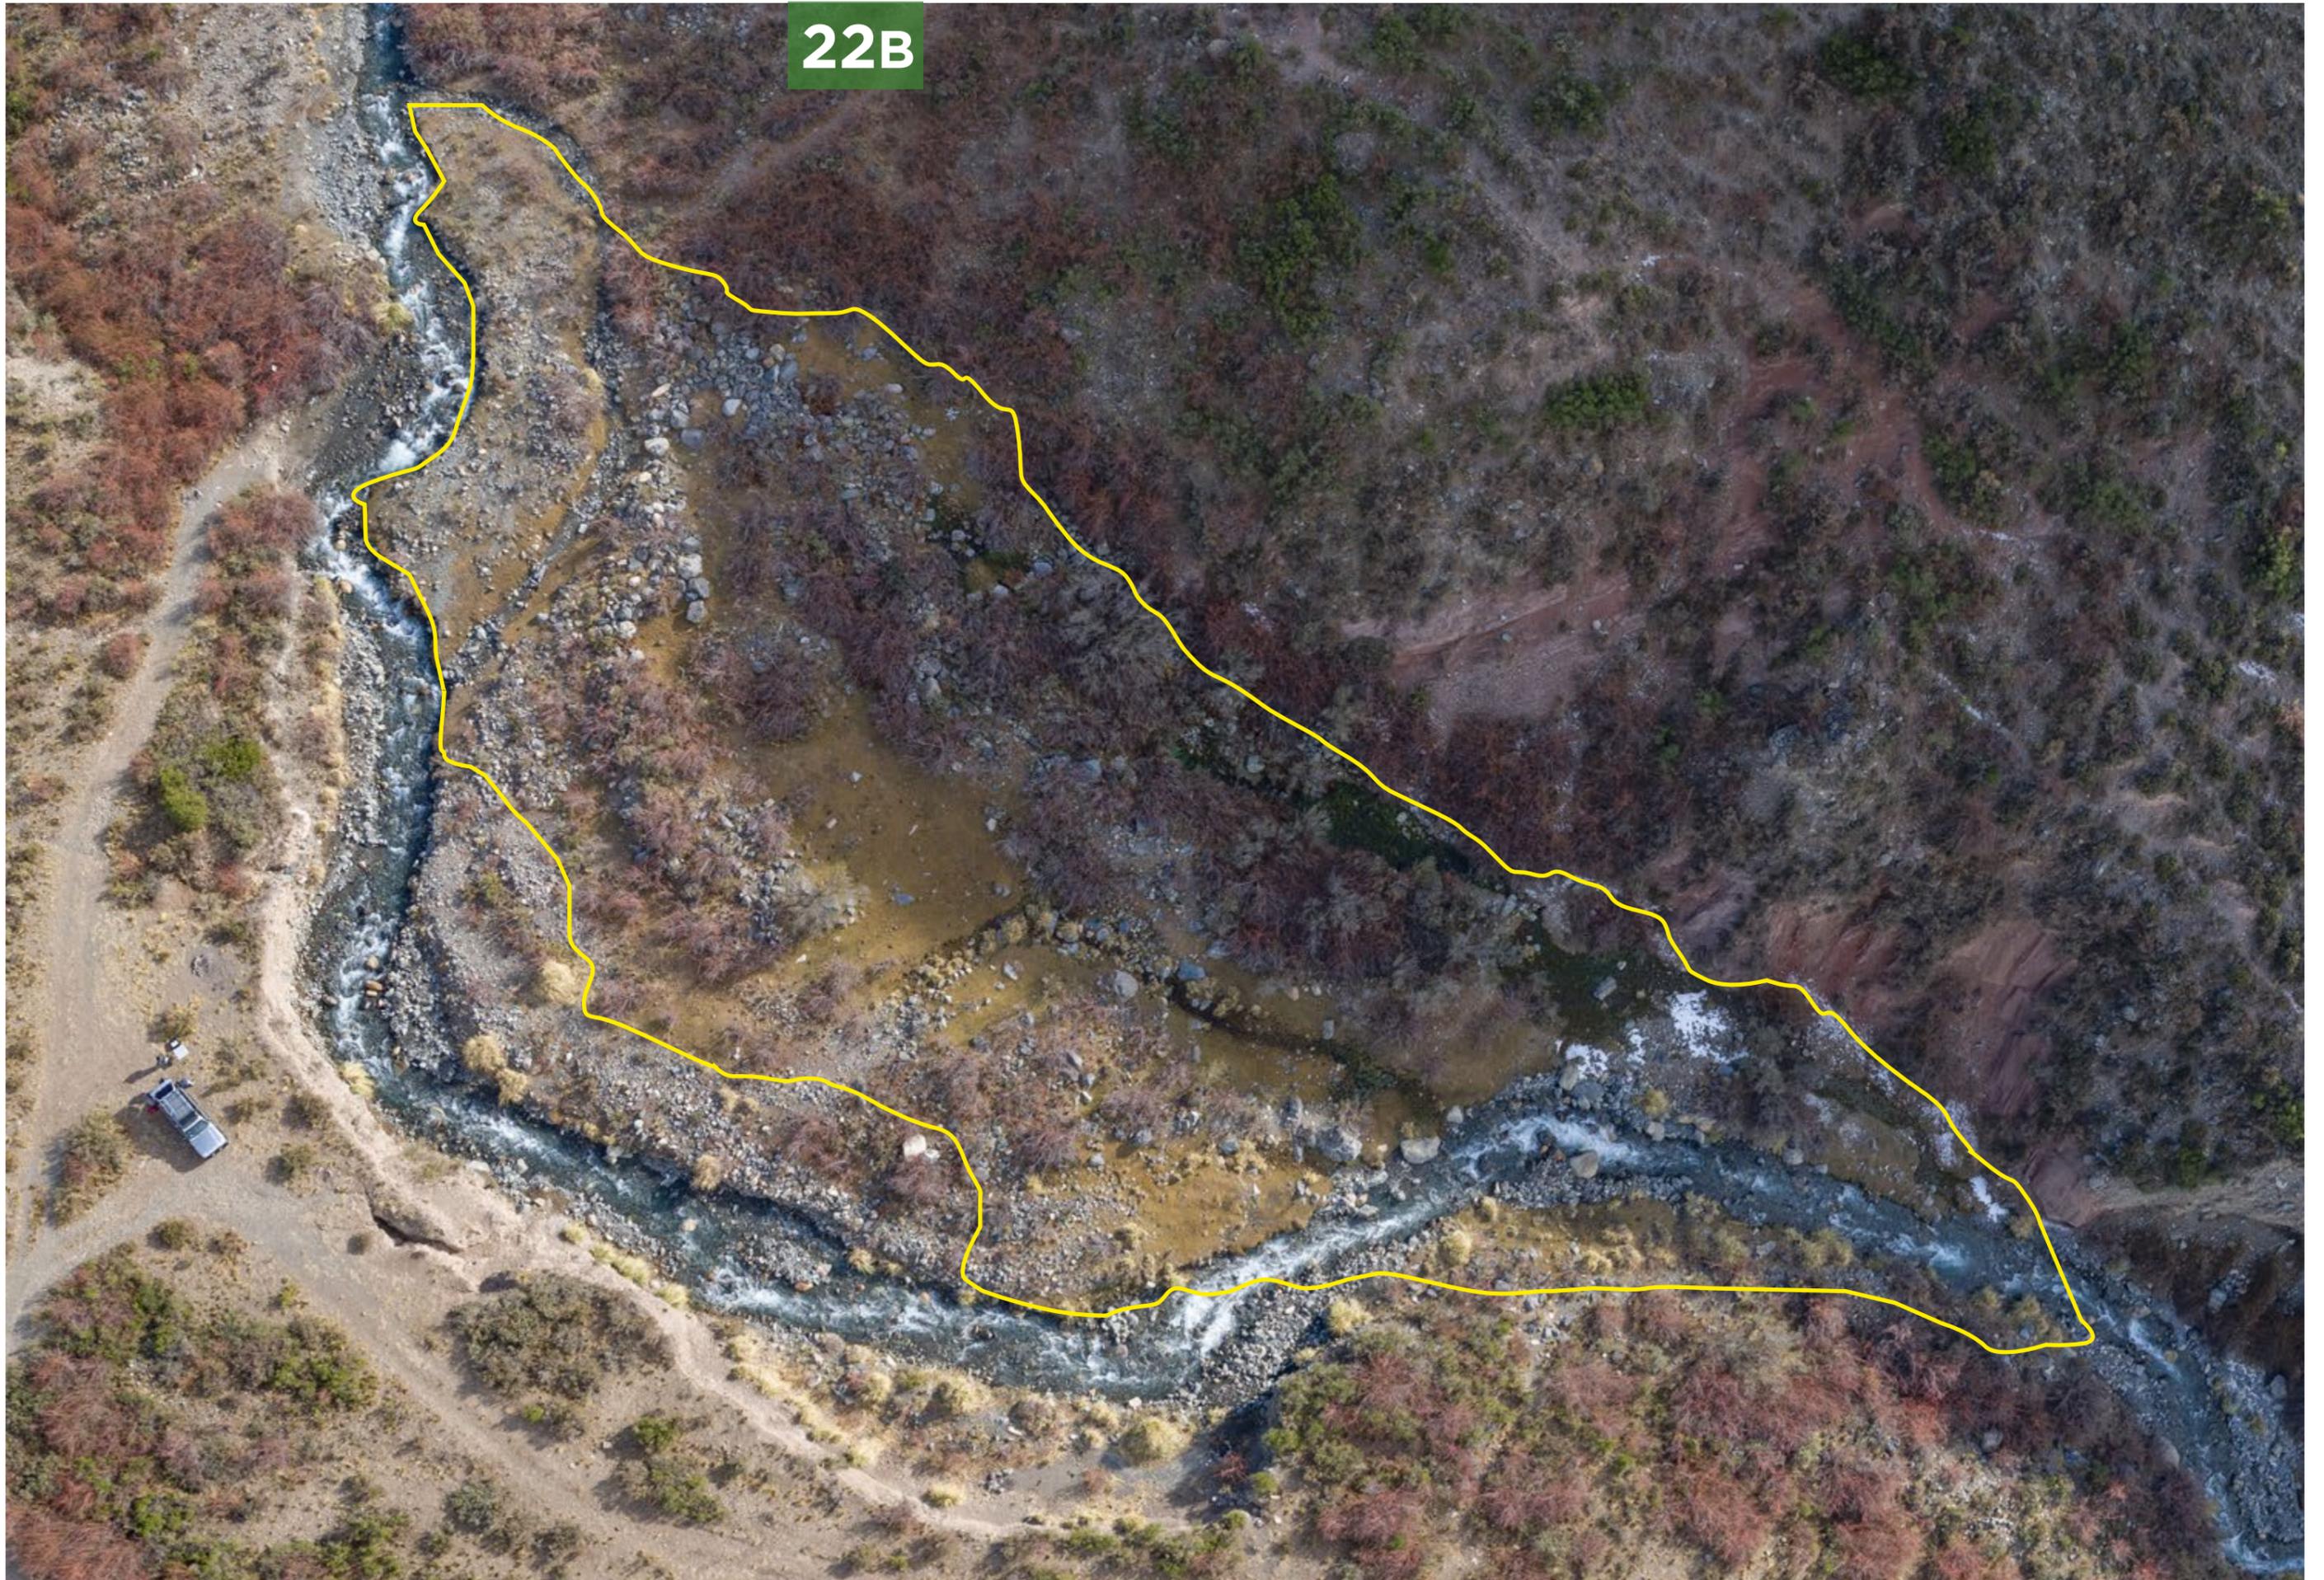
Nº	SUPERFICIE (ha)	PERÍMETRO (m)	IMPACTOS	OBSERVACIONES
16B	0,28	700	No evidencia impactos.	Vegas colgantes y de fondo de quebrada asociadas al arroyo La Angostura.
17B	0,15	1060	No evidencia impactos.	Vegas colgantes y de fondo de quebrada asociadas al arroyo La Angostura.
18B	0,42	400	No evidencia impactos.	Vegas colgantes y de fondo de quebrada asociadas al arroyo La Angostura.
19B	0,37	483	No evidencia impactos.	Vegas colgantes y de fondo de quebrada asociadas al arroyo La Angostura.
20B	1,12	544	No evidencia impactos.	Vegas colgantes y de fondo de quebrada asociadas al arroyo La Angostura.
21B	2,34	873	Impactos múltiples: corte de flujo de alimentación y fragmentación por ruta Ing. Guiñazú, intenso pastoreo, presencia de corrales y construcción de viviendas.	Vega de fondo de valle asociada al sector medio del río Blanco.
22B	0,33	289	Signos de intenso pastoreo.	Vega asociada a la corriente del río Blanco, Se trata de una vega de interfluvio, que alberga un bosquecillo de chacay distribuido en pequeños parches.

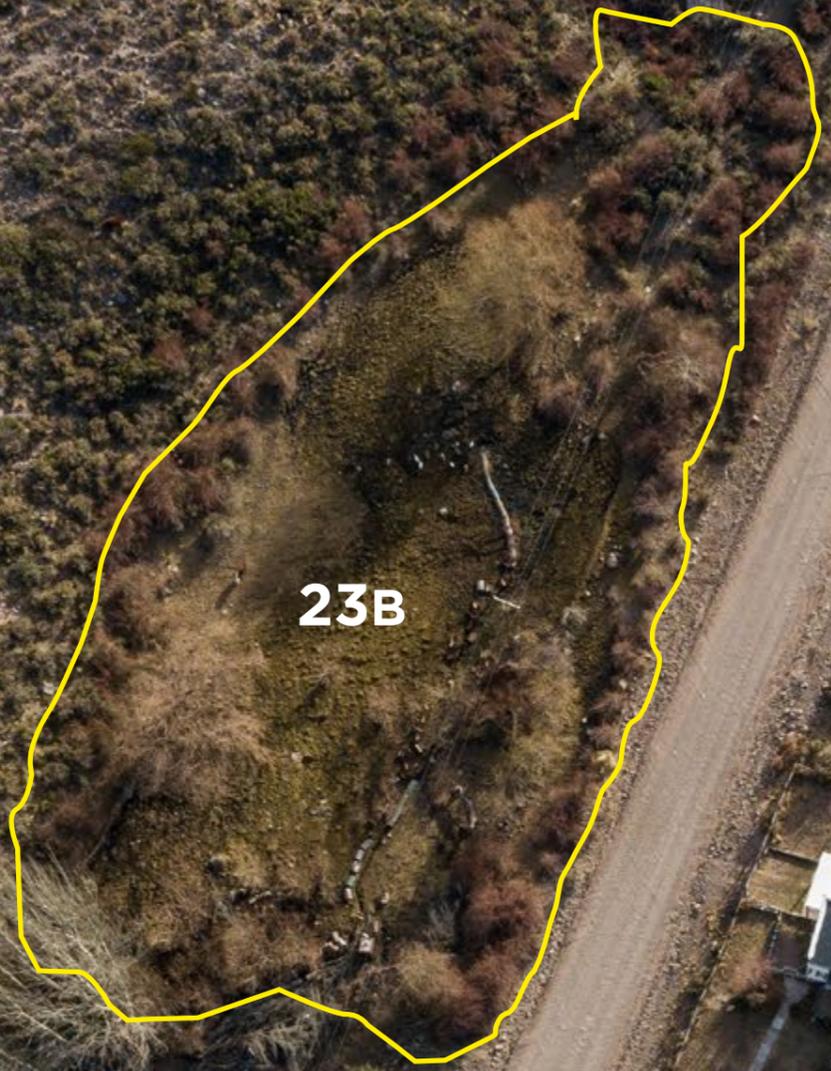
23B	0,33	248	Evidencia múltiples impactos, tales como desvío del flujo de alimentación, entubado del cauce principal, signos de intenso pastoreo.	Vega con ápice en la ladera sur de la quebrada del río Blanco. Su sector terminal es fragmentado por la ruta Ing. Guiñazú (continúa luego de la ruta con Vega_24_B)
24B	0,1	133	Signos de intenso pastoreo. Acumulación de escombros provenientes de la obra de la casa vecina.	Vega asociada a la corriente del río Blanco, alberga un ejemplar de chacay adulto de gran porte, acompañado por renovales de 2 m de altura.
25B	2,1	1302	Alteración de la dinámica del humedal debido a la instalación de un camping. Abundante cantidad de exóticas -álamo blanco-, cuya demanda de agua es elevada.	Vega asociada a la corriente del río Blanco de amplia extensión.

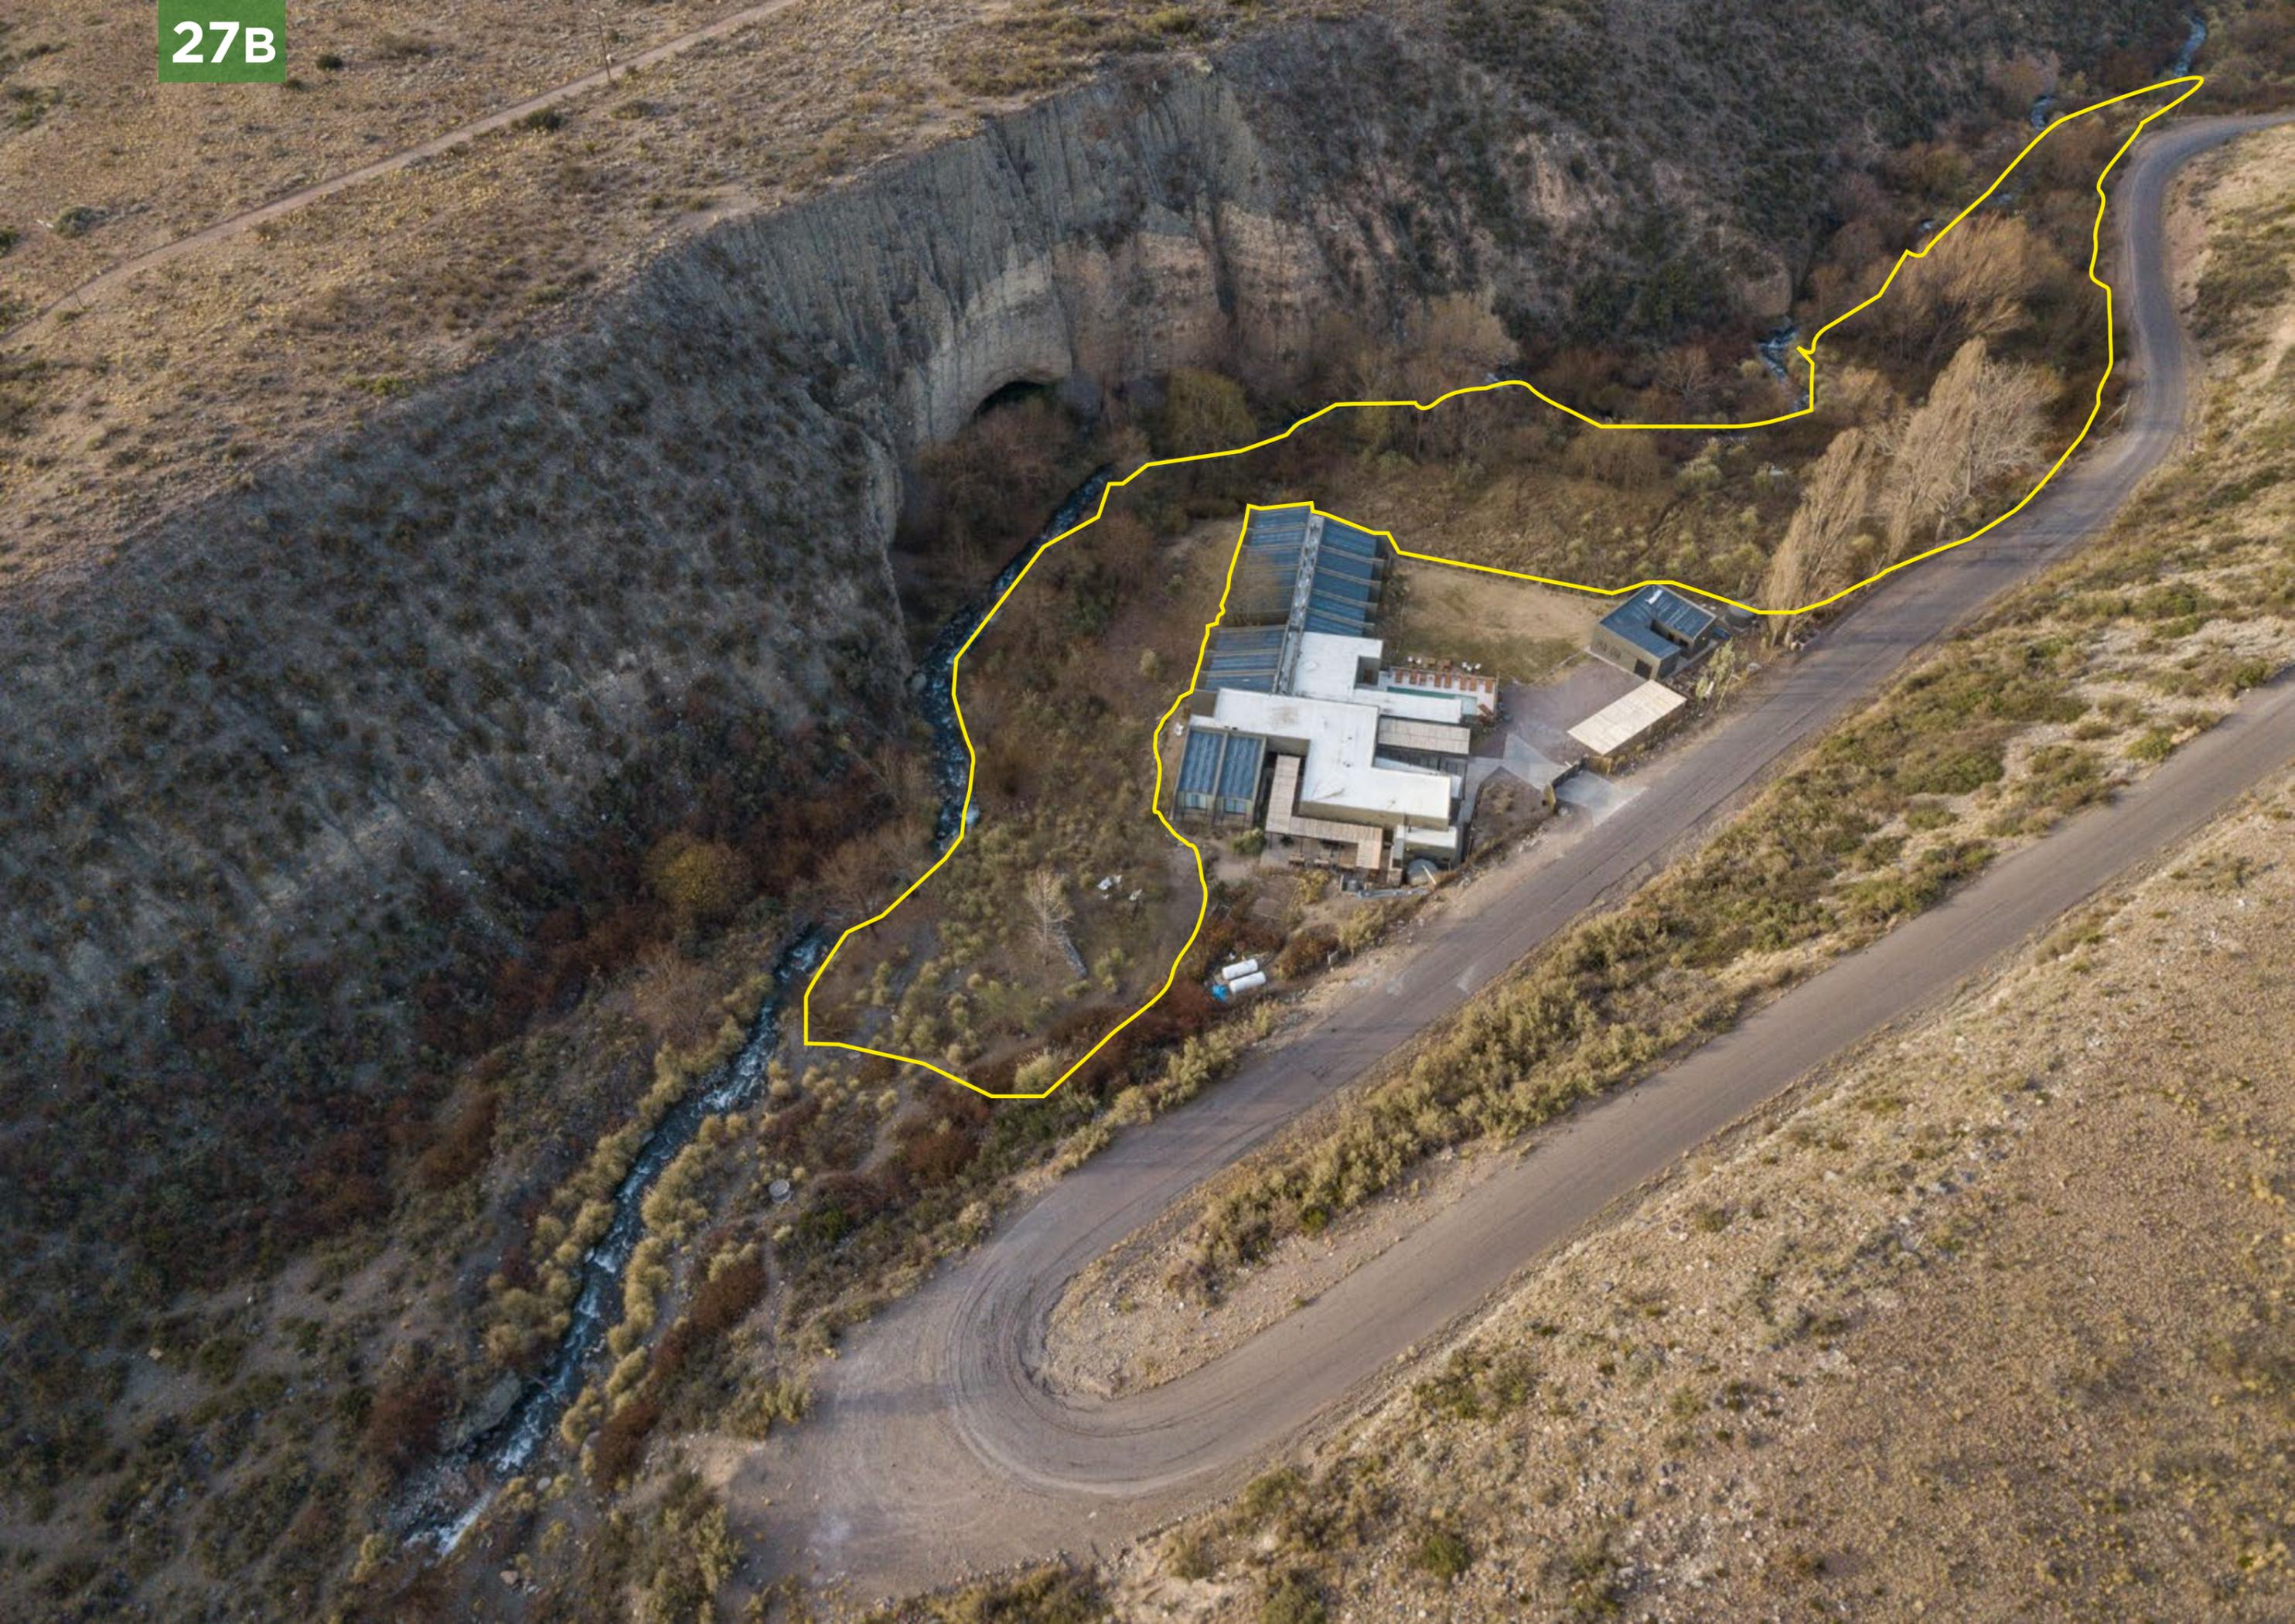
Nº	SUPERFICIE (ha)	PERÍMETRO (m)	IMPACTOS	OBSERVACIONES
26B	0,89	1013	No evidencia impactos.	Vega asociada a la corriente del río Blanco de amplia extensión. Alberga un bosquecillo de chacay en la ribera norte del río Blanco, alrededor de 10 ejemplares adultos de gran porte y 10 renovales.
27B	1,75	957	Impactos múltiples de gran magnitud derivados de la construcción de la Posada del Blanco: corte de flujo de alimentación, drenado y polderización, fragmentación del sistema de humedales. Presencia de abundantes especies vegetales exóticas tales como rosa mosqueta y sauce.	Vega de amplia extensión asociada a la corriente del río Blanco. Alberga un bosque de chacay muy importante, compuesto por individuos adultos de gran porte (alrededor de 8) acompañados por renovales.
35B	2,65	1318	Alteración de la dinámica del humedal por instalación de un camping. Desvío y drenaje del flujo de alimentación ppal.	Vega asociada al cauce del Río Blanco aguas arriba de la planta potabilizadora. Camping "El Montañés".

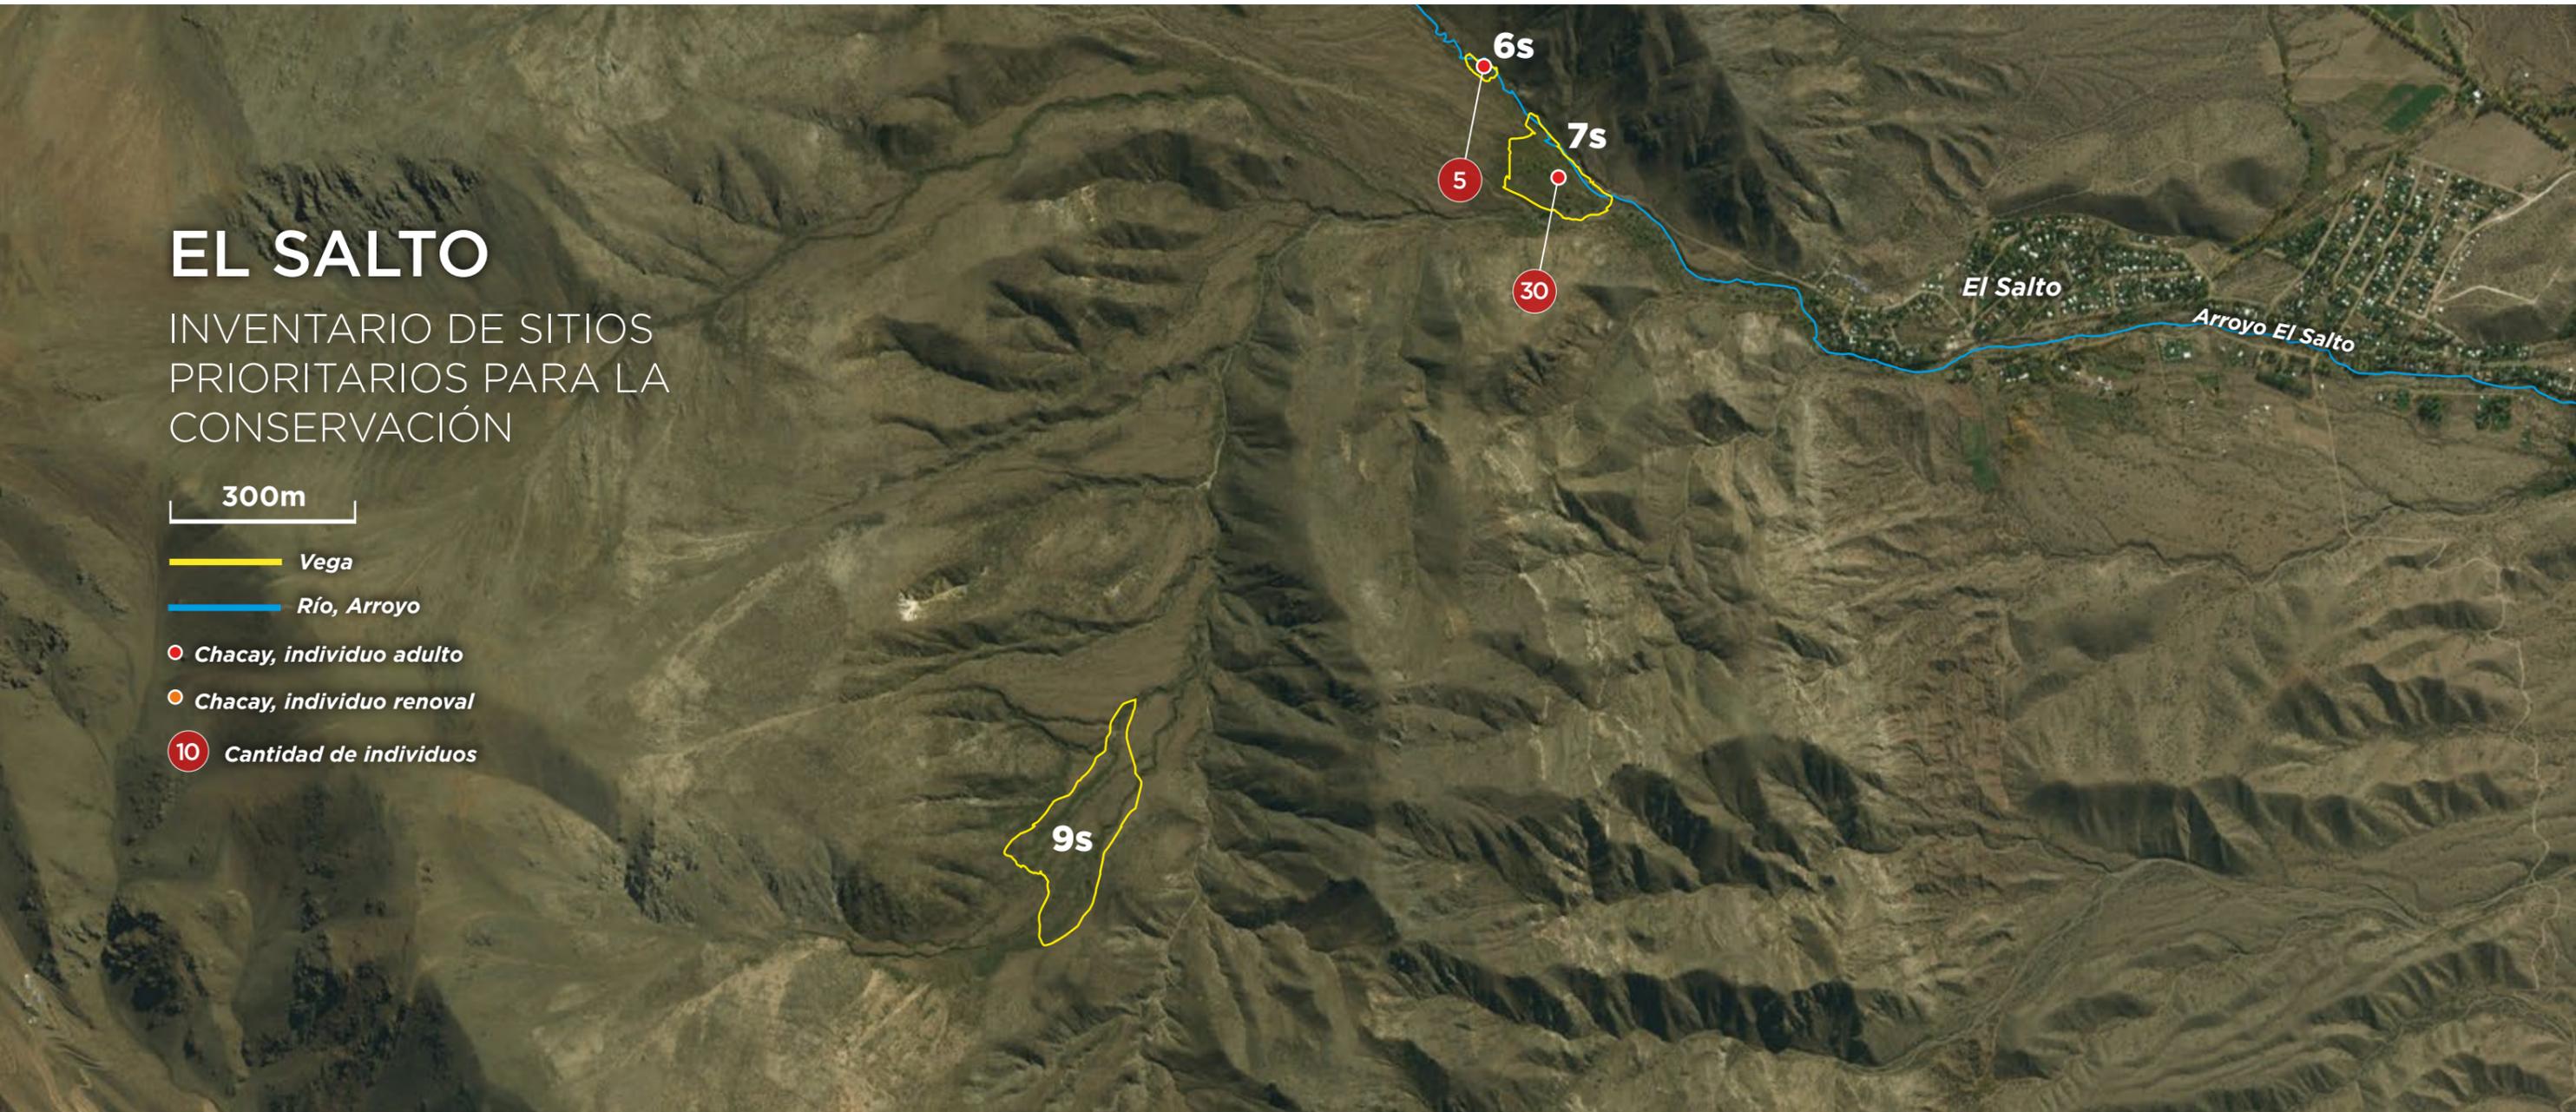
EL SALTO

INVENTARIO DE SITIOS
PRIORITARIOS PARA LA
CONSERVACIÓN

- 300m
- Vega
 - Río, Arroyo
 - Chacay, individuo adulto
 - Chacay, individuo renoval
 - 10 Cantidad de individuos

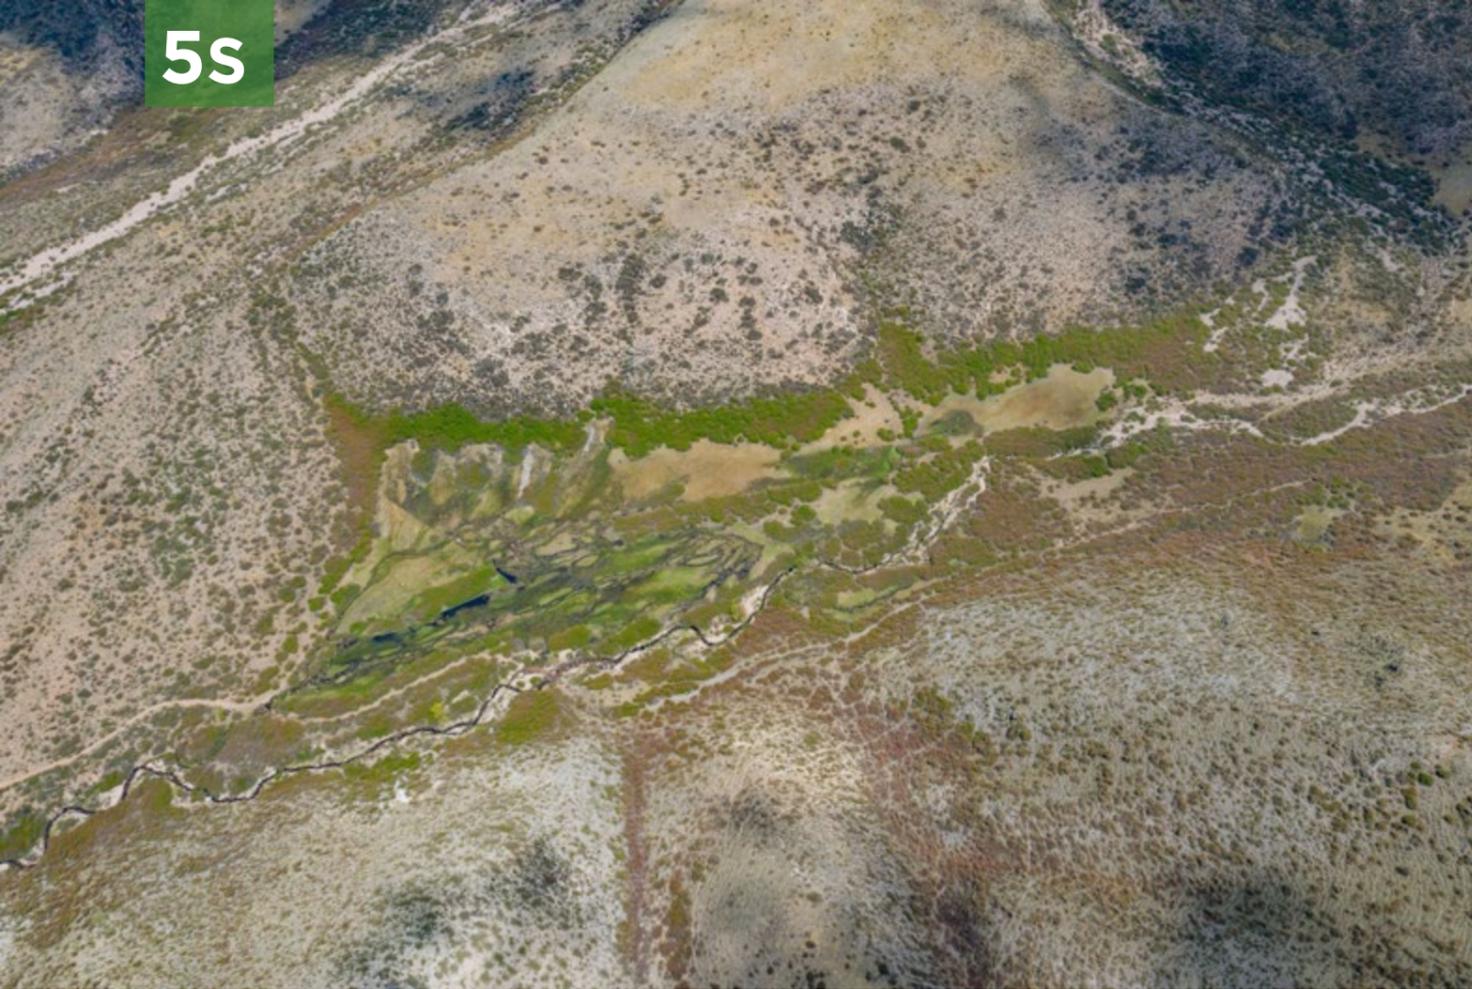
FOTO	SUPERFICIE (ha)	PERÍMETRO (m)	IMPACTOS	OBSERVACIONES
1s	0,1	135	Signos de pastoreo	Cascada "El Salto".
2s	3,1	1646	Signos de pastoreo	Vega asociada al arroyo El Salto.
3s	0,1	142	Signos de intenso pastoreo.	Vega asociada al arroyo El Salto.
4s	4,22	1704	Signos de intenso pastoreo. Fragmentación por presencia de múltiples sendas.	Vega asociada al arroyo El Salto.
5s	12,2	2118	Signos de intenso pastoreo. Fragmentación por presencia de sendas. Presencia de especies exóticas.	Denominada "Ciénaga Grande". Presencia de ejemplar renoval de chacay. 2.343 m.s.m.
6M	0,22	217	Signos de intenso pastoreo.	Vega asociada a la corriente del arroyo El Salto, alberga 5 ejemplares de chacay adultos.
7s	1,1	608	Corte de flujo por drenaje en el nacimiento de la vega. Signos de intenso pastoreo. Invasión de especies exóticas (rosa rubignosa sp y diversas especies arbóreas).	Bosque de chacay, desarrollado en su totalidad en ambiente de vega. 30 ejemplares. Algunos individuos de gran porte (más de 4 m de altura). Gran cantidad de renovales.
