IDENTIFICACIÓN DE SITIOS PRIORITARIOS PARA LA CONSERVACIÓN

**ÁREA AMBIENTAL MUNICIPAL
PROTEGIDA POTRERILLOS**

CUENCA DEL RÍO BLANCO

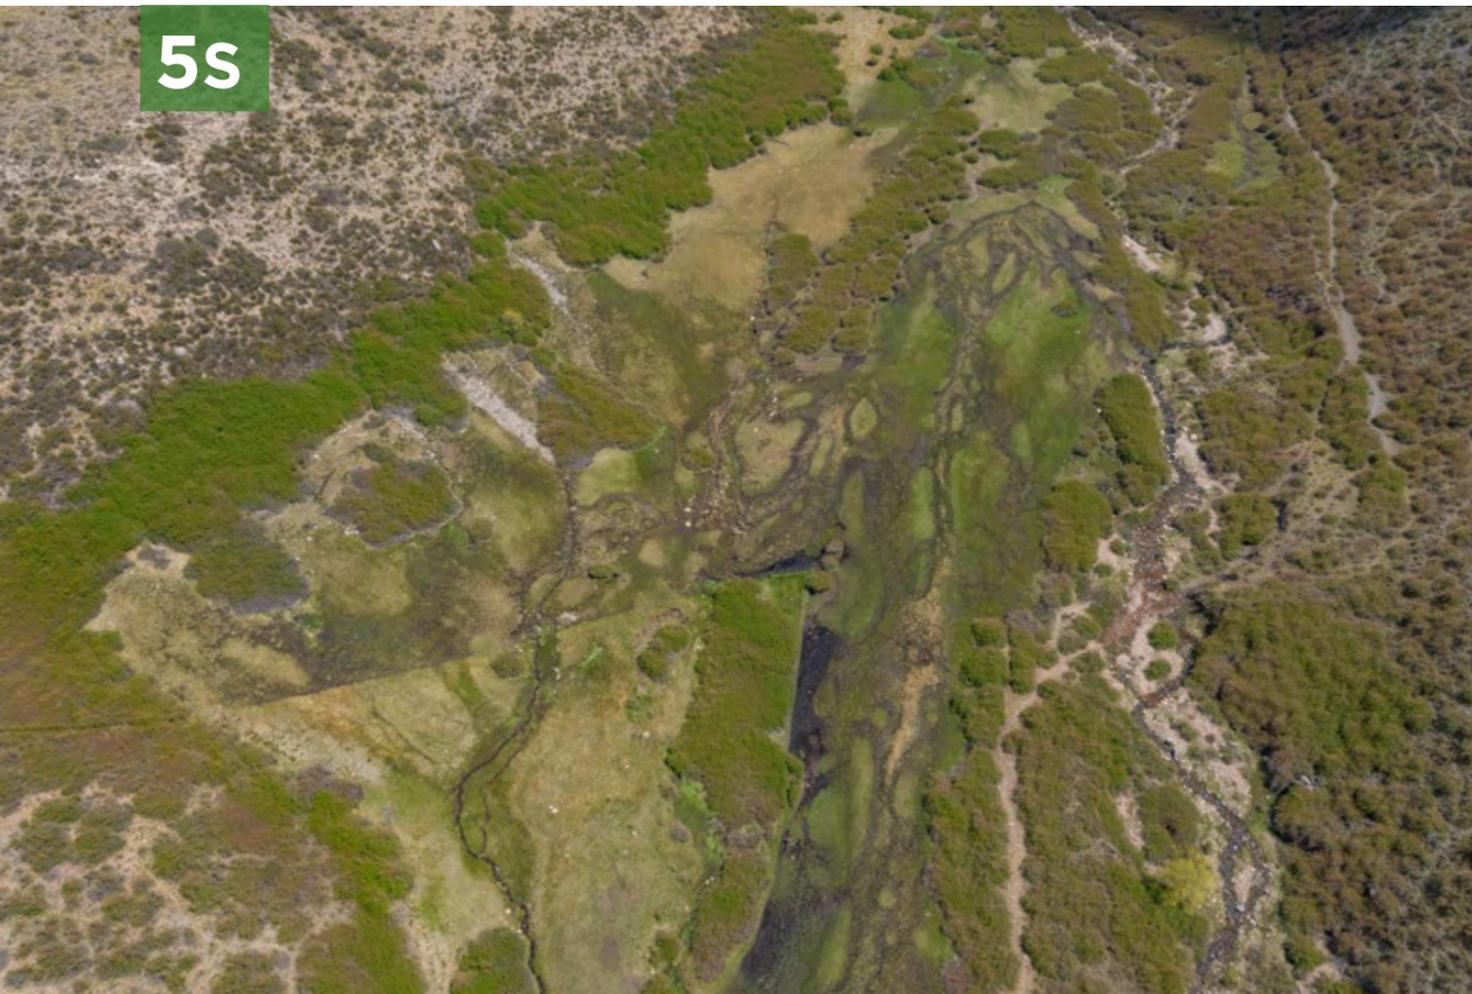
6s

FOTO	SUPERFICIE (ha)	PERÍMETRO (m)	IMPACTOS	OBSERVACIONES
1s	0,1	135	Signos de pastoreo	Cascada "El Salto".
2s	3,1	1646	Signos de pastoreo	Vega asociada al arroyo El Salto.
3s	0,1	142	Signos de intenso pastoreo.	Vega asociada al arroyo El Salto.
4s	4,22	1704	Signos de intenso pastoreo. Fragmentación por presencia de múltiples sendas.	Vega asociada al arroyo El Salto.
5s	12,2	2118	Signos de intenso pastoreo. Fragmentación por presencia de sendas. Presencia de especies exóticas.	Denominada "Ciénaga Grande". Presencia de ejemplar renoval de chacay. 2.343 m.s.m.
6M	0,22	217	Signos de intenso pastoreo.	Vega asociada a la corriente del arroyo El Salto, alberga 5 ejemplares de chacay adultos.
7s	1,1	608	Corte de flujo por drenaje en el nacimiento de la vega. Signos de intenso pastoreo. Invasión de especies exóticas (rosa rubignosa sp y diversas especies arbóreas).	Bosque de chacay, desarrollado en su totalidad en ambiente de vega. 30 ejemplares. Algunos individuos de gran porte (más de 4 m de altura). Gran cantidad de renovales.

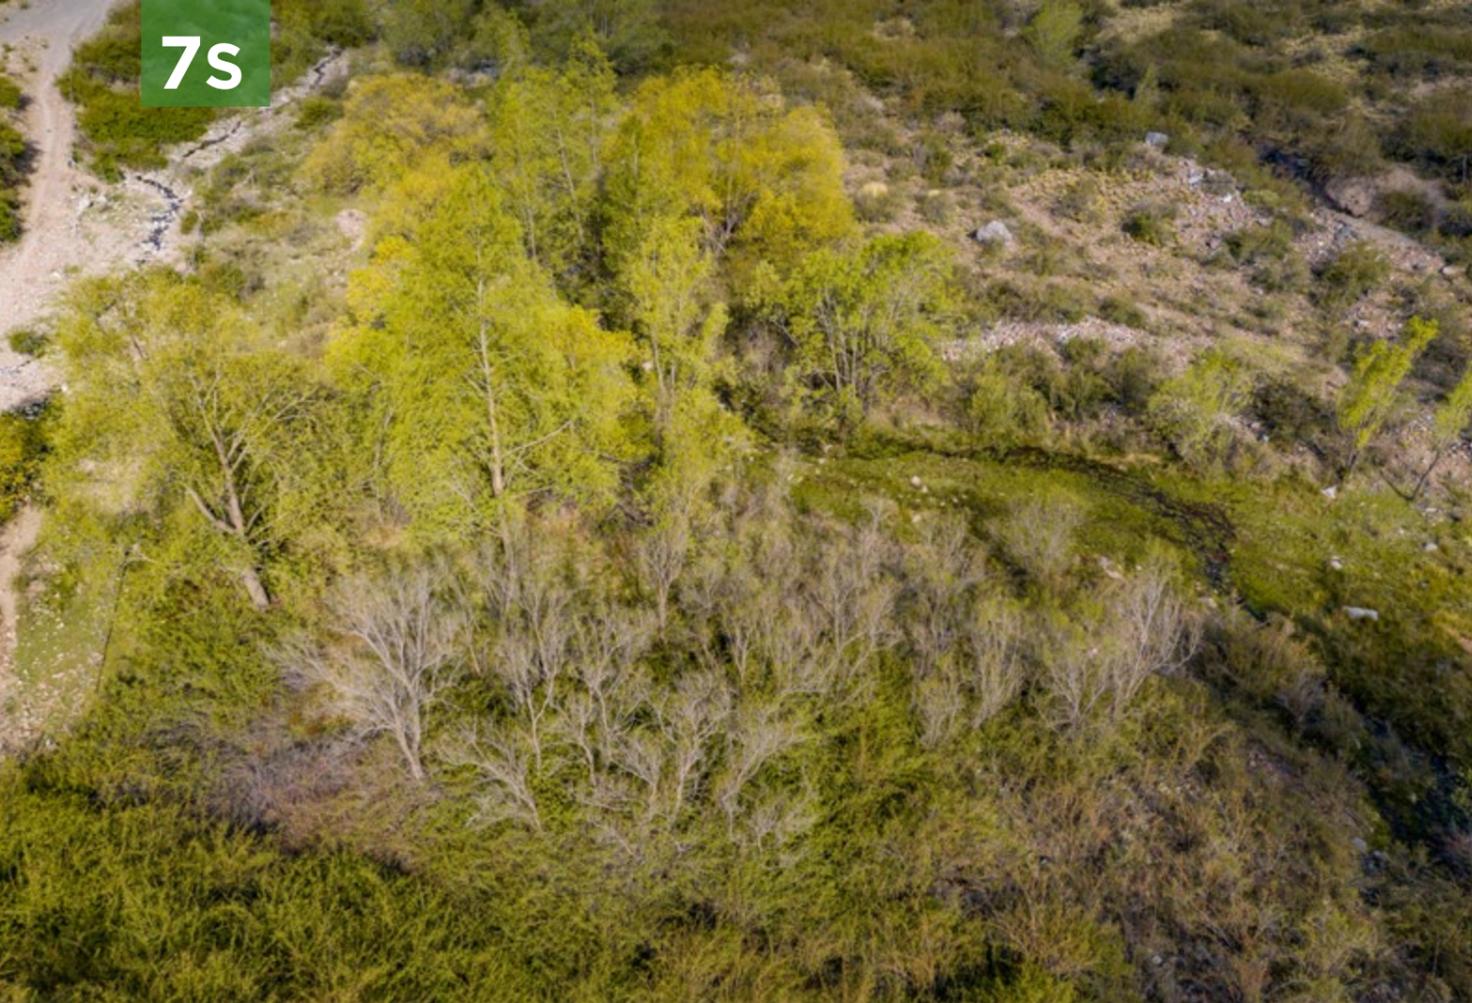
8s	5,77	1085	Alteración de la dinámica del humedal debido a la instalación de un camping. Corte y desvío del flujo de alimentación principal a través de entubamiento. Fragmentación por del drenaje natural.	Sitio de escalada deportiva en roca y camping agreste.
9s	13,6	1921	No evidencia impactos.	Sistema de vegas colgantes.

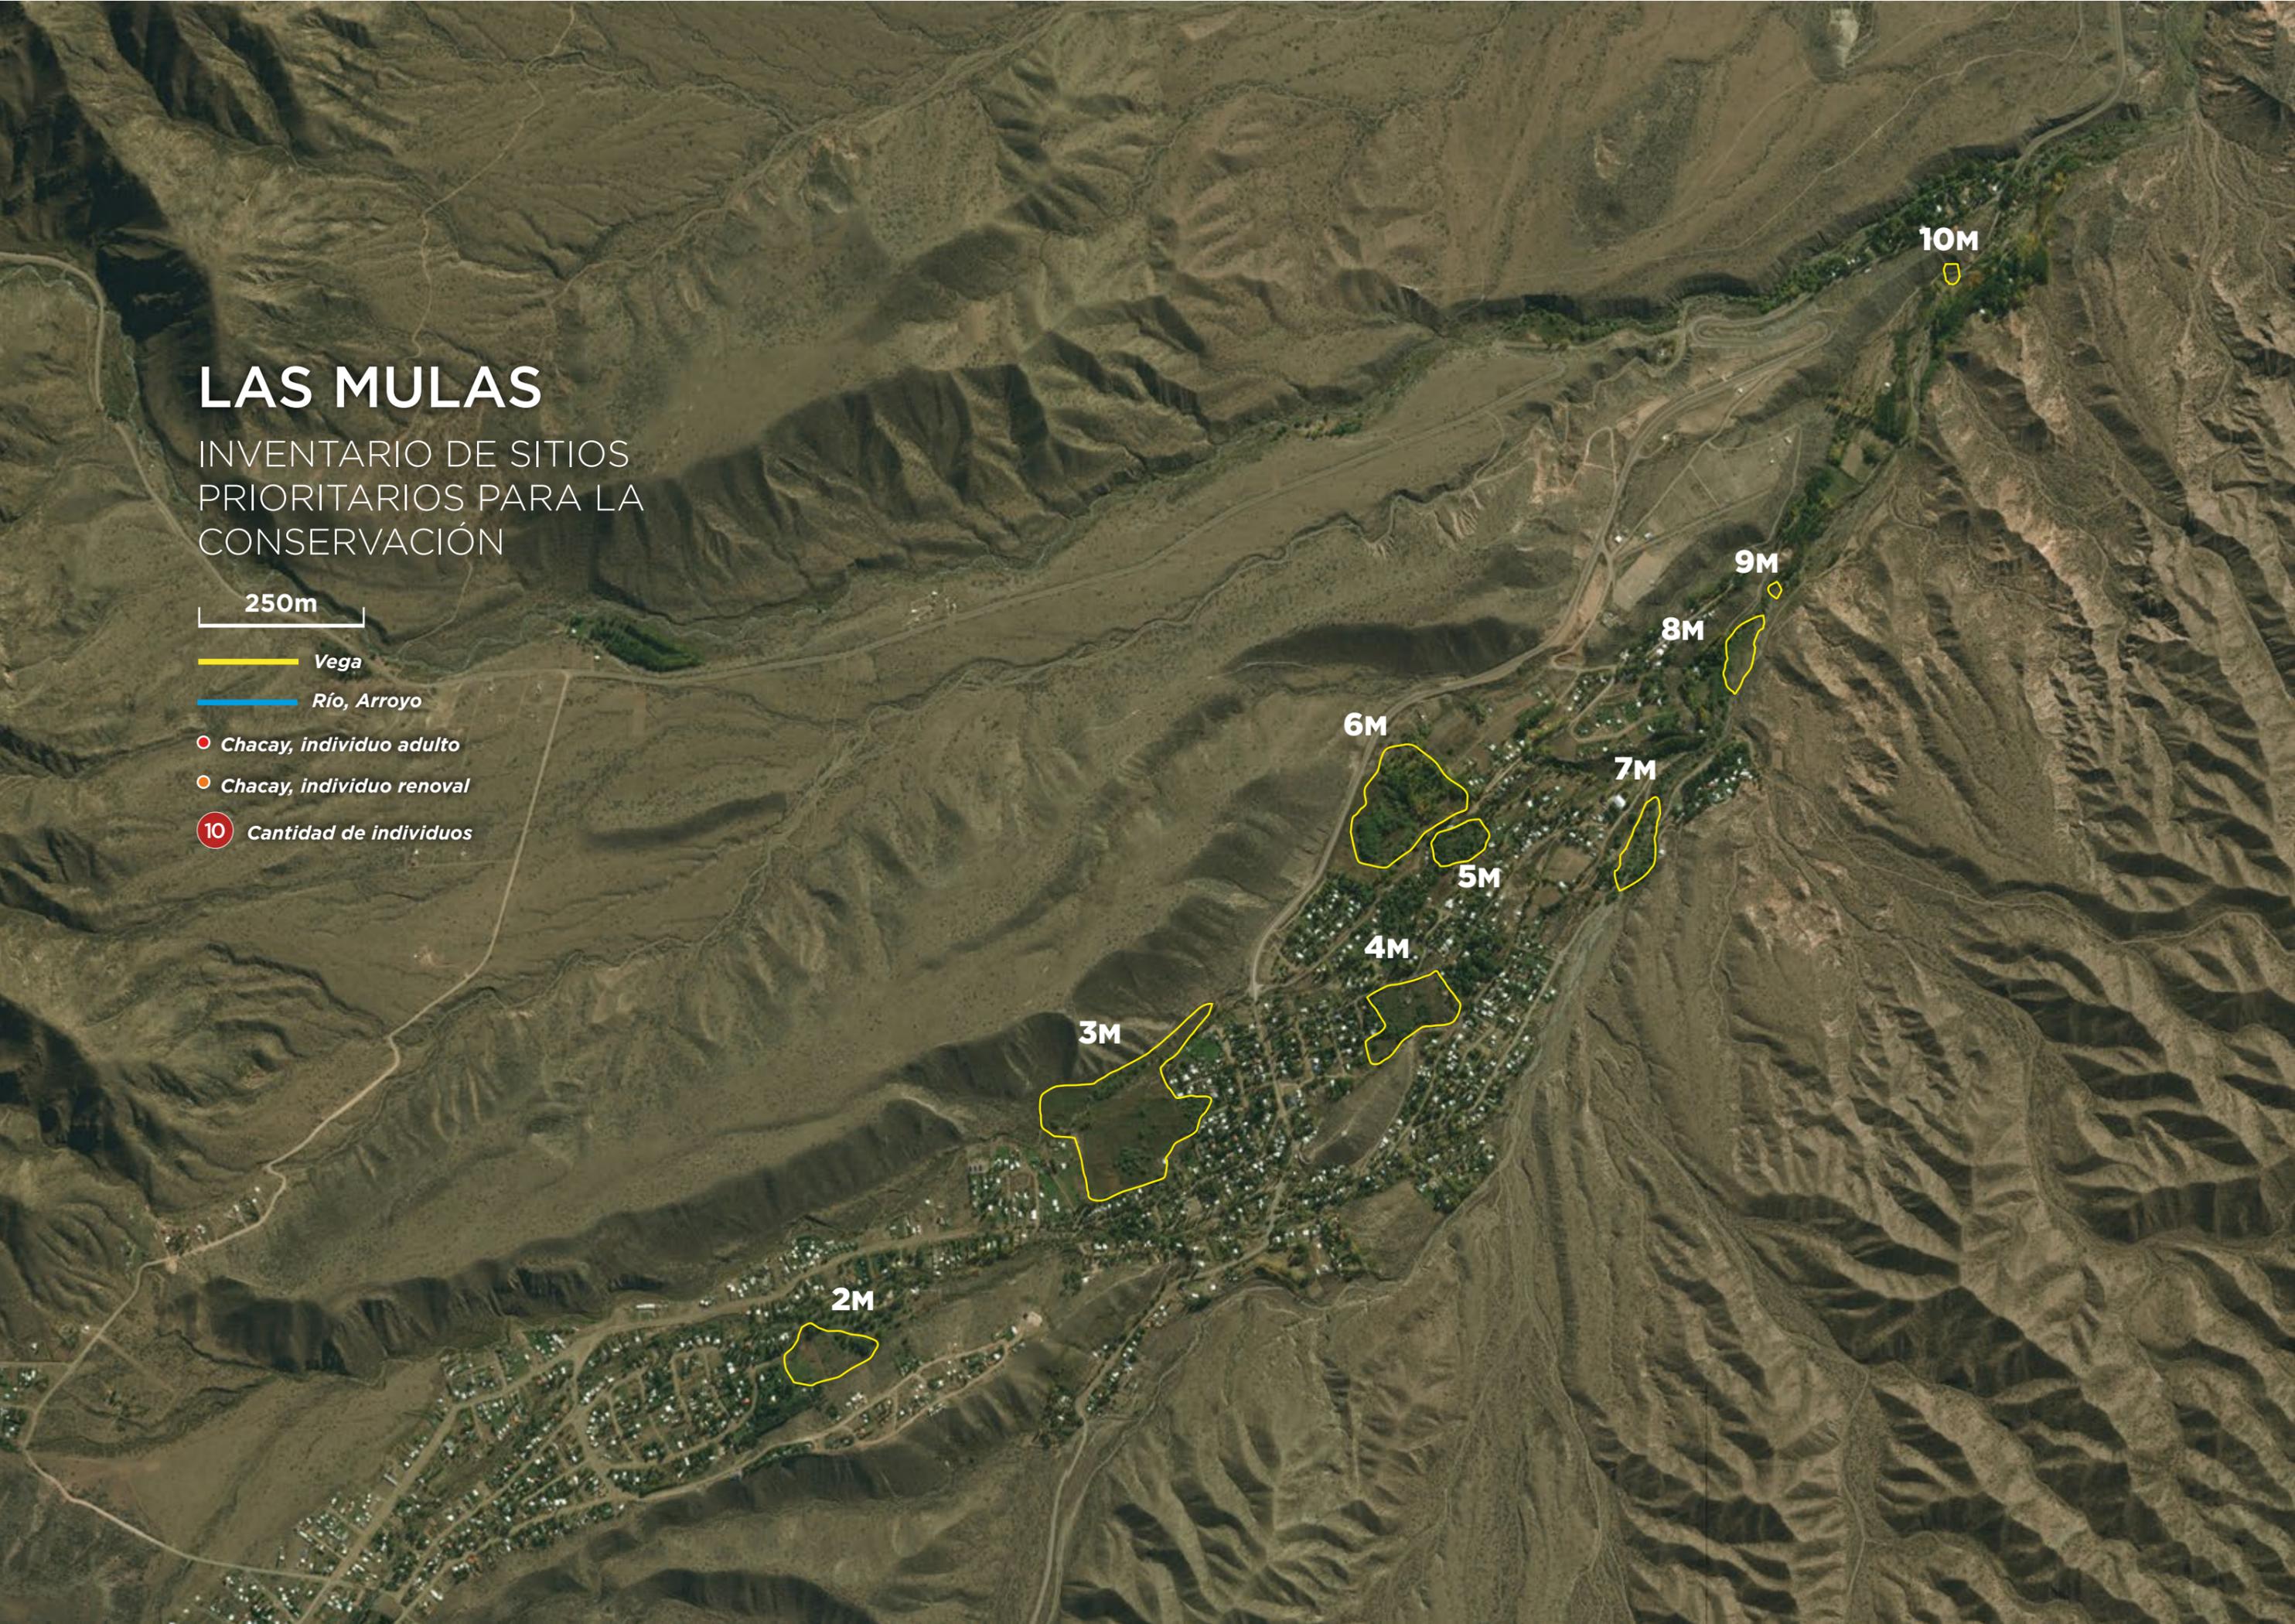
LAS MULAS

INVENTARIO DE SITIOS
PRIORITARIOS PARA LA
CONSERVACIÓN

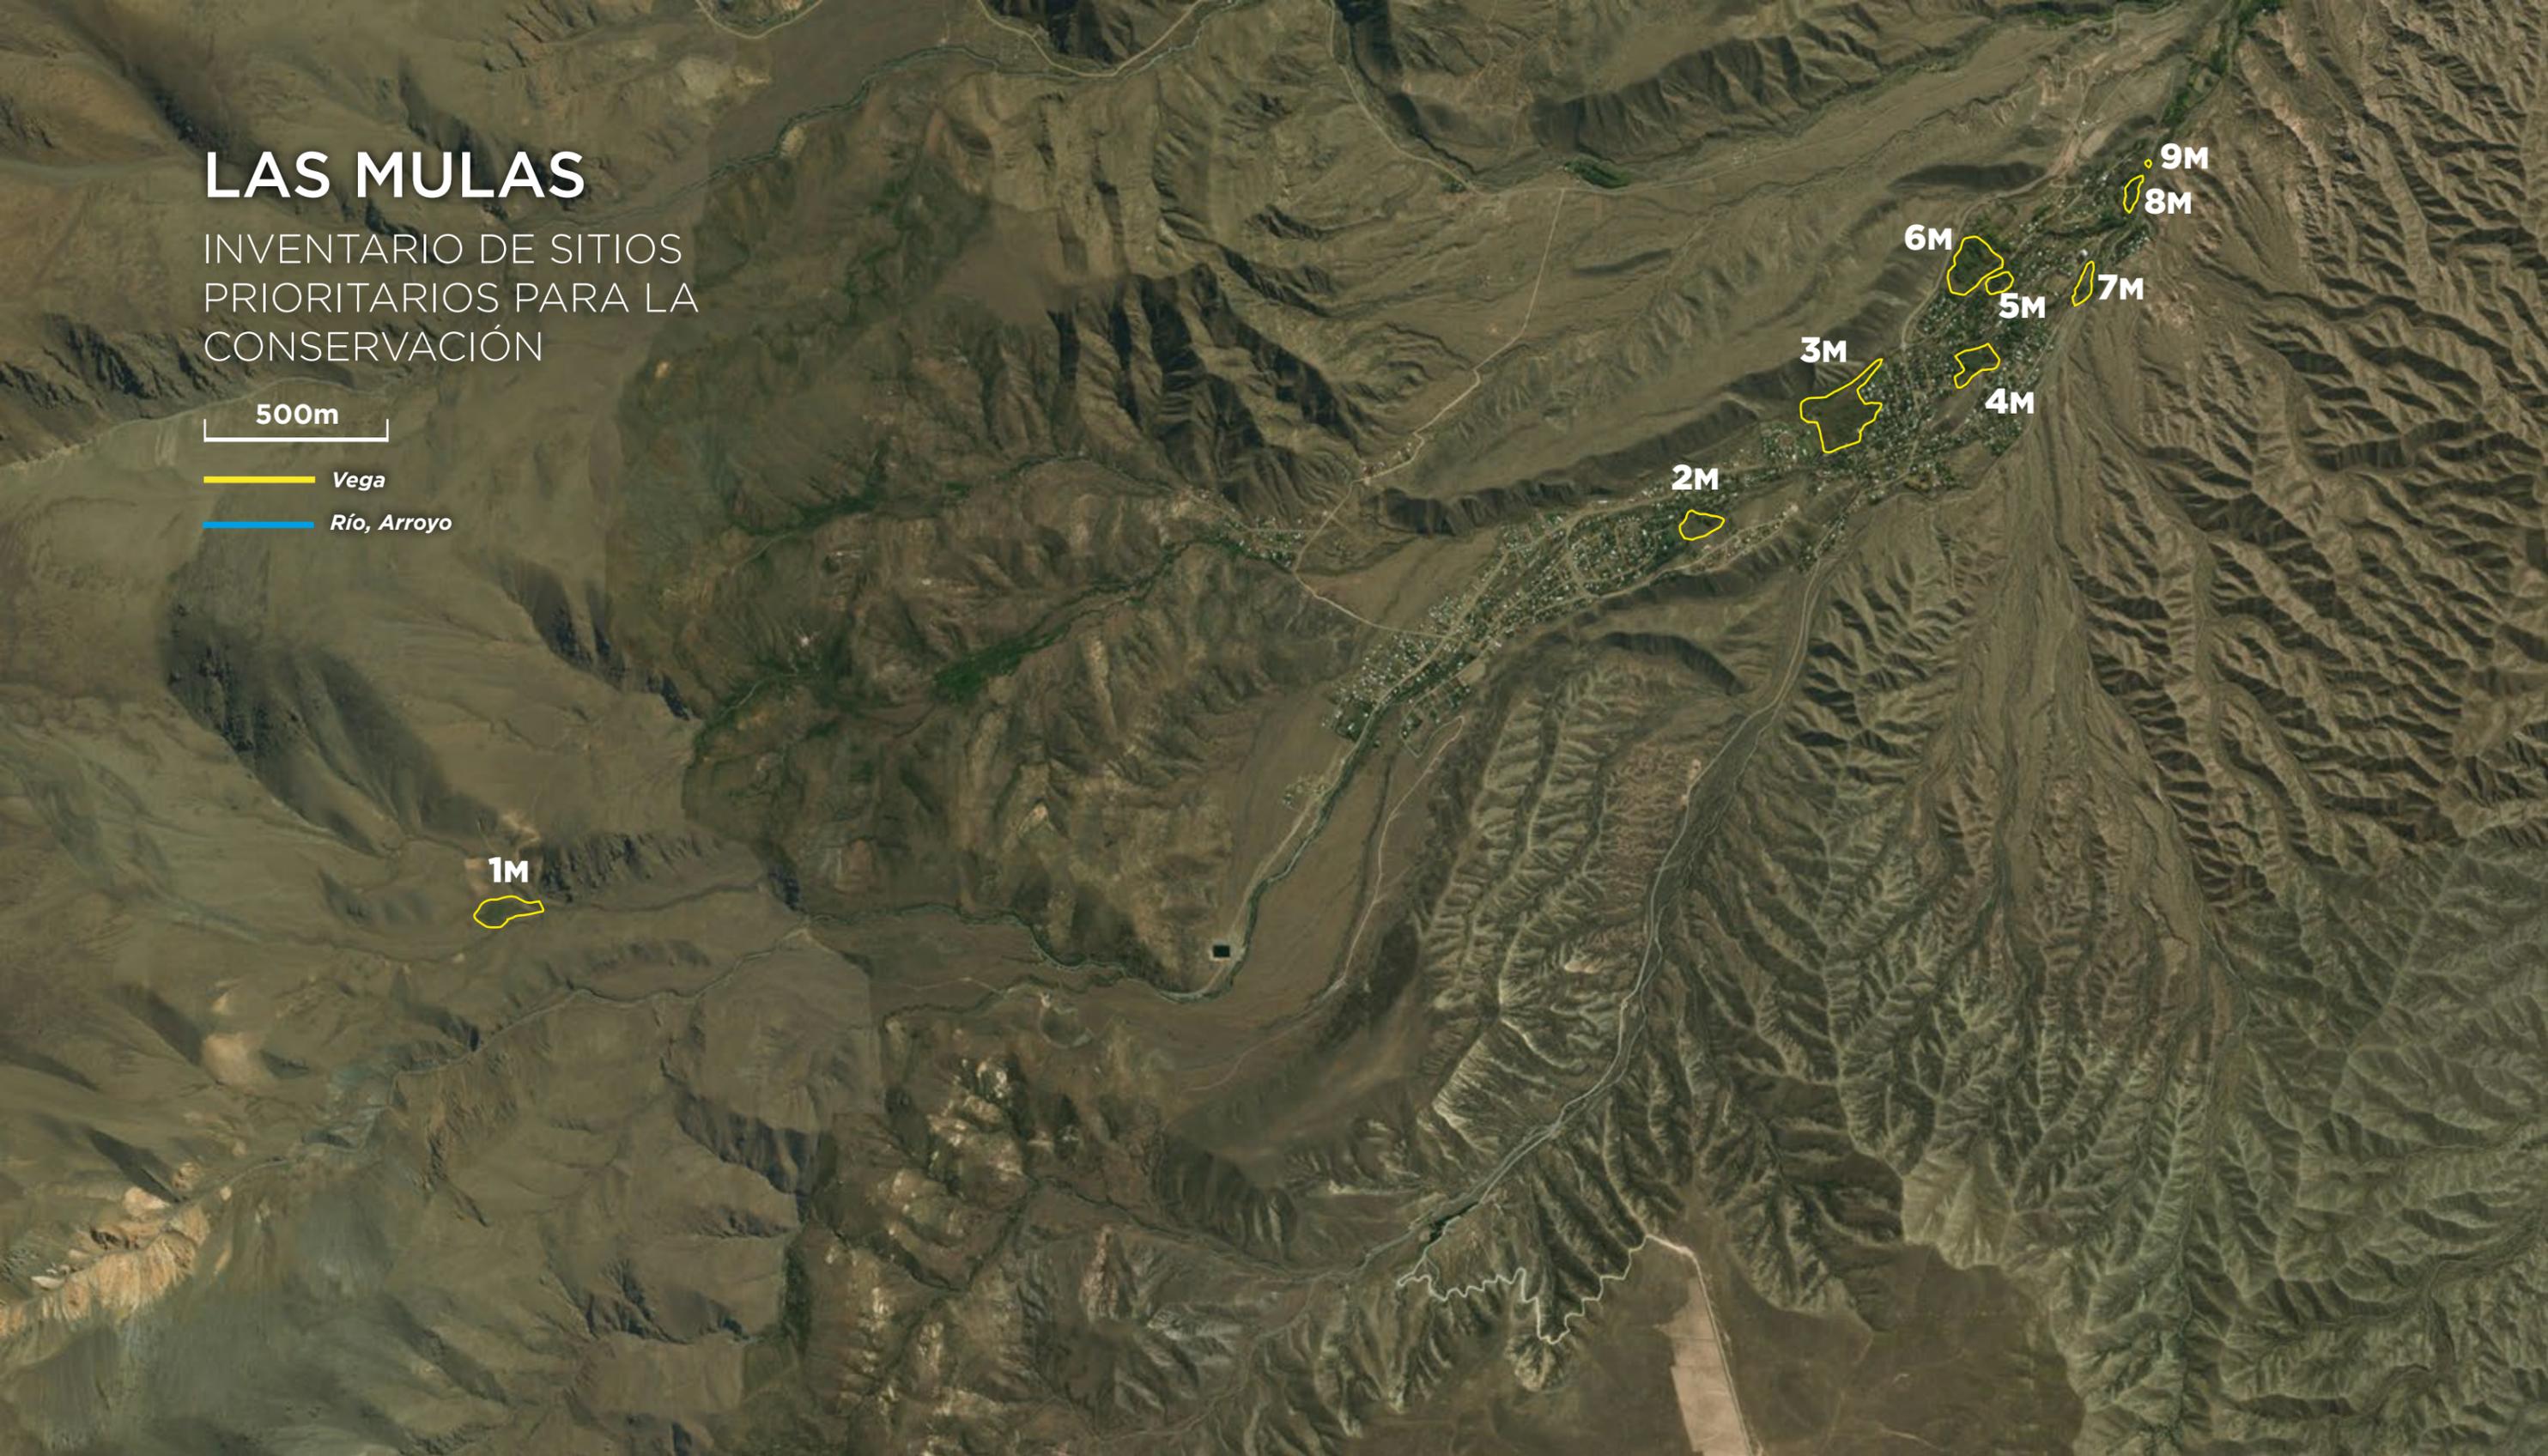
LAS MULAS

INVENTARIO DE SITIOS
PRIORITARIOS PARA LA
CONSERVACIÓN

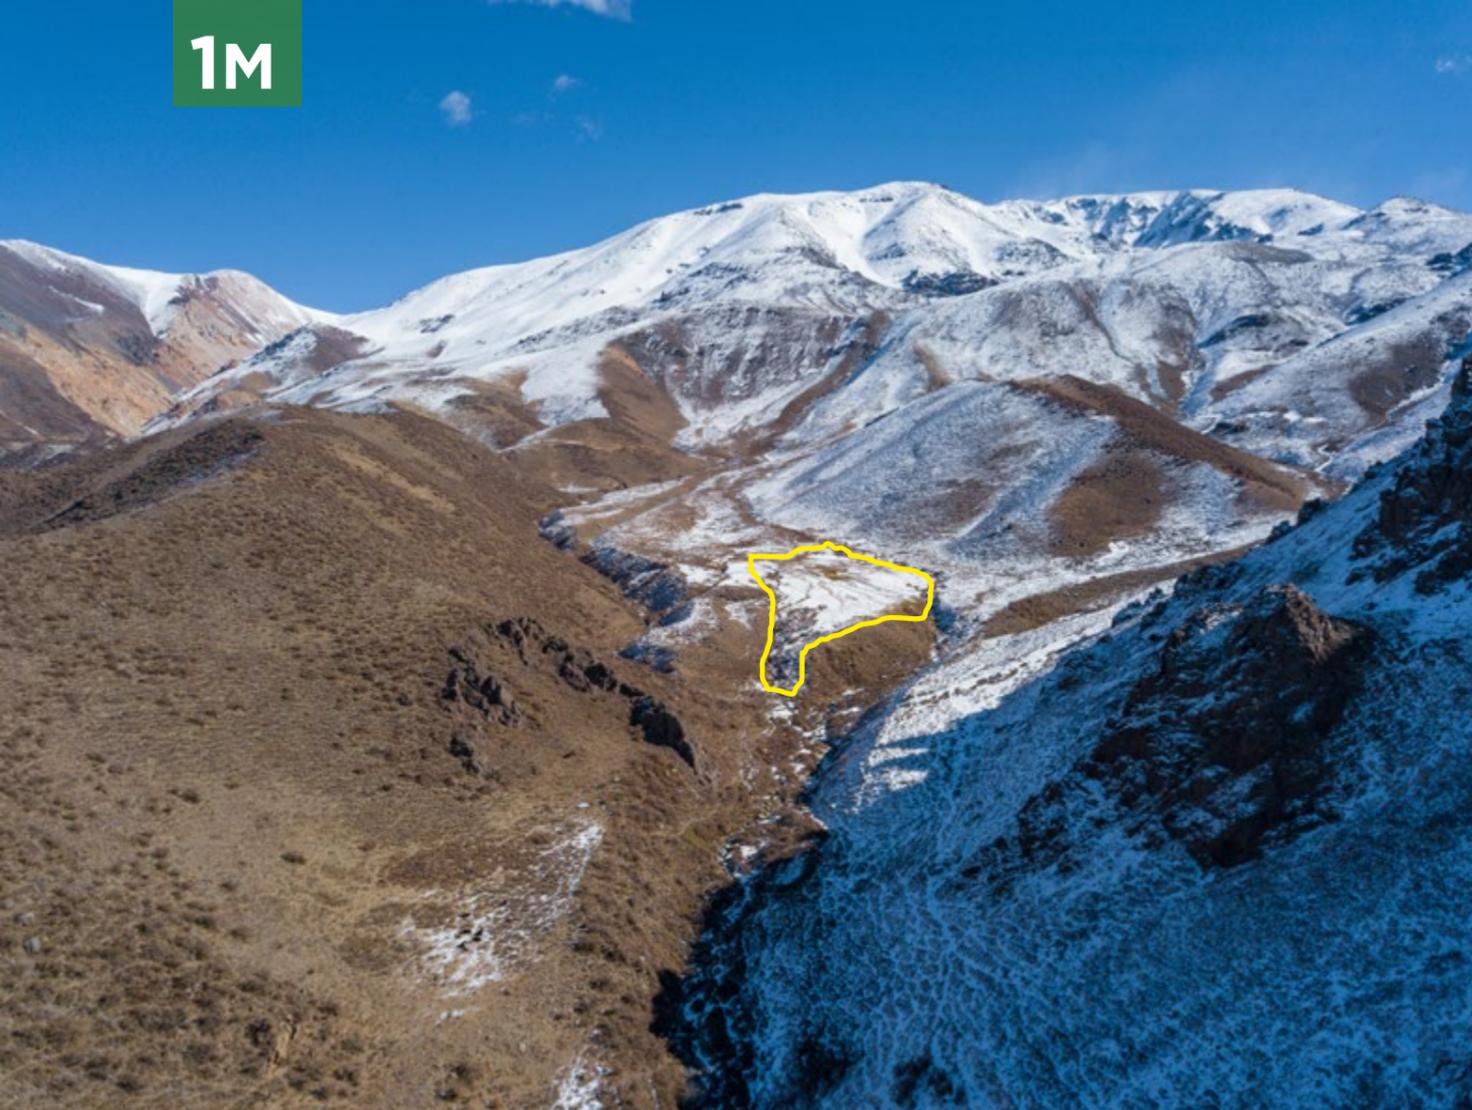
FOTO	SUPERFICIE (ha)	PERÍMETRO (m)	IMPACTOS	OBSERVACIONES
1M	2	693	Signos de pastoreo	Naciente del arroyo Las Mulas
2M	1,78	590	Alteración del flujo natural de alimentación. Drenaje y polderización.	Vega localizada hacia el sur del A° Las Mulas. En la actualidad funciona un camping.
3M	9,21	1716	Alteración del flujo natural de alimentación. Drenaje y polderización a efectos de extender el uso del suelo residencial. Signos de intenso pastoreo.	Vega de gran extensión asociada al A° Las Vacas. Posee una vertiente de agua permanente, a partir de la cual se alimentan las familias que habitan el sitio y su ganado doméstico.
4M	2,77	780	Alteración del flujo natural de alimentación. Drenaje y polderización a efectos de extender el uso del suelo residencial. Signos de intenso pastoreo. Erradicación de la vegetación natural en sectores localizados en el SW del área.	Vega de grandes dimensiones localizadas en el ejido urbano. Presenta dos edificaciones cuyas estructuras han sido afectadas por las condiciones de inestabilidad del suelo.
